Joonise nimetus: Kogumismahuti MK-7 A3 1 : 30

Vesmaco
 Vesmaco OÜ
 Katusepapi 6, 11412 Tallinn, Estonia
 www.vesmaco.ee

MK-7-D1400-L4800_EE

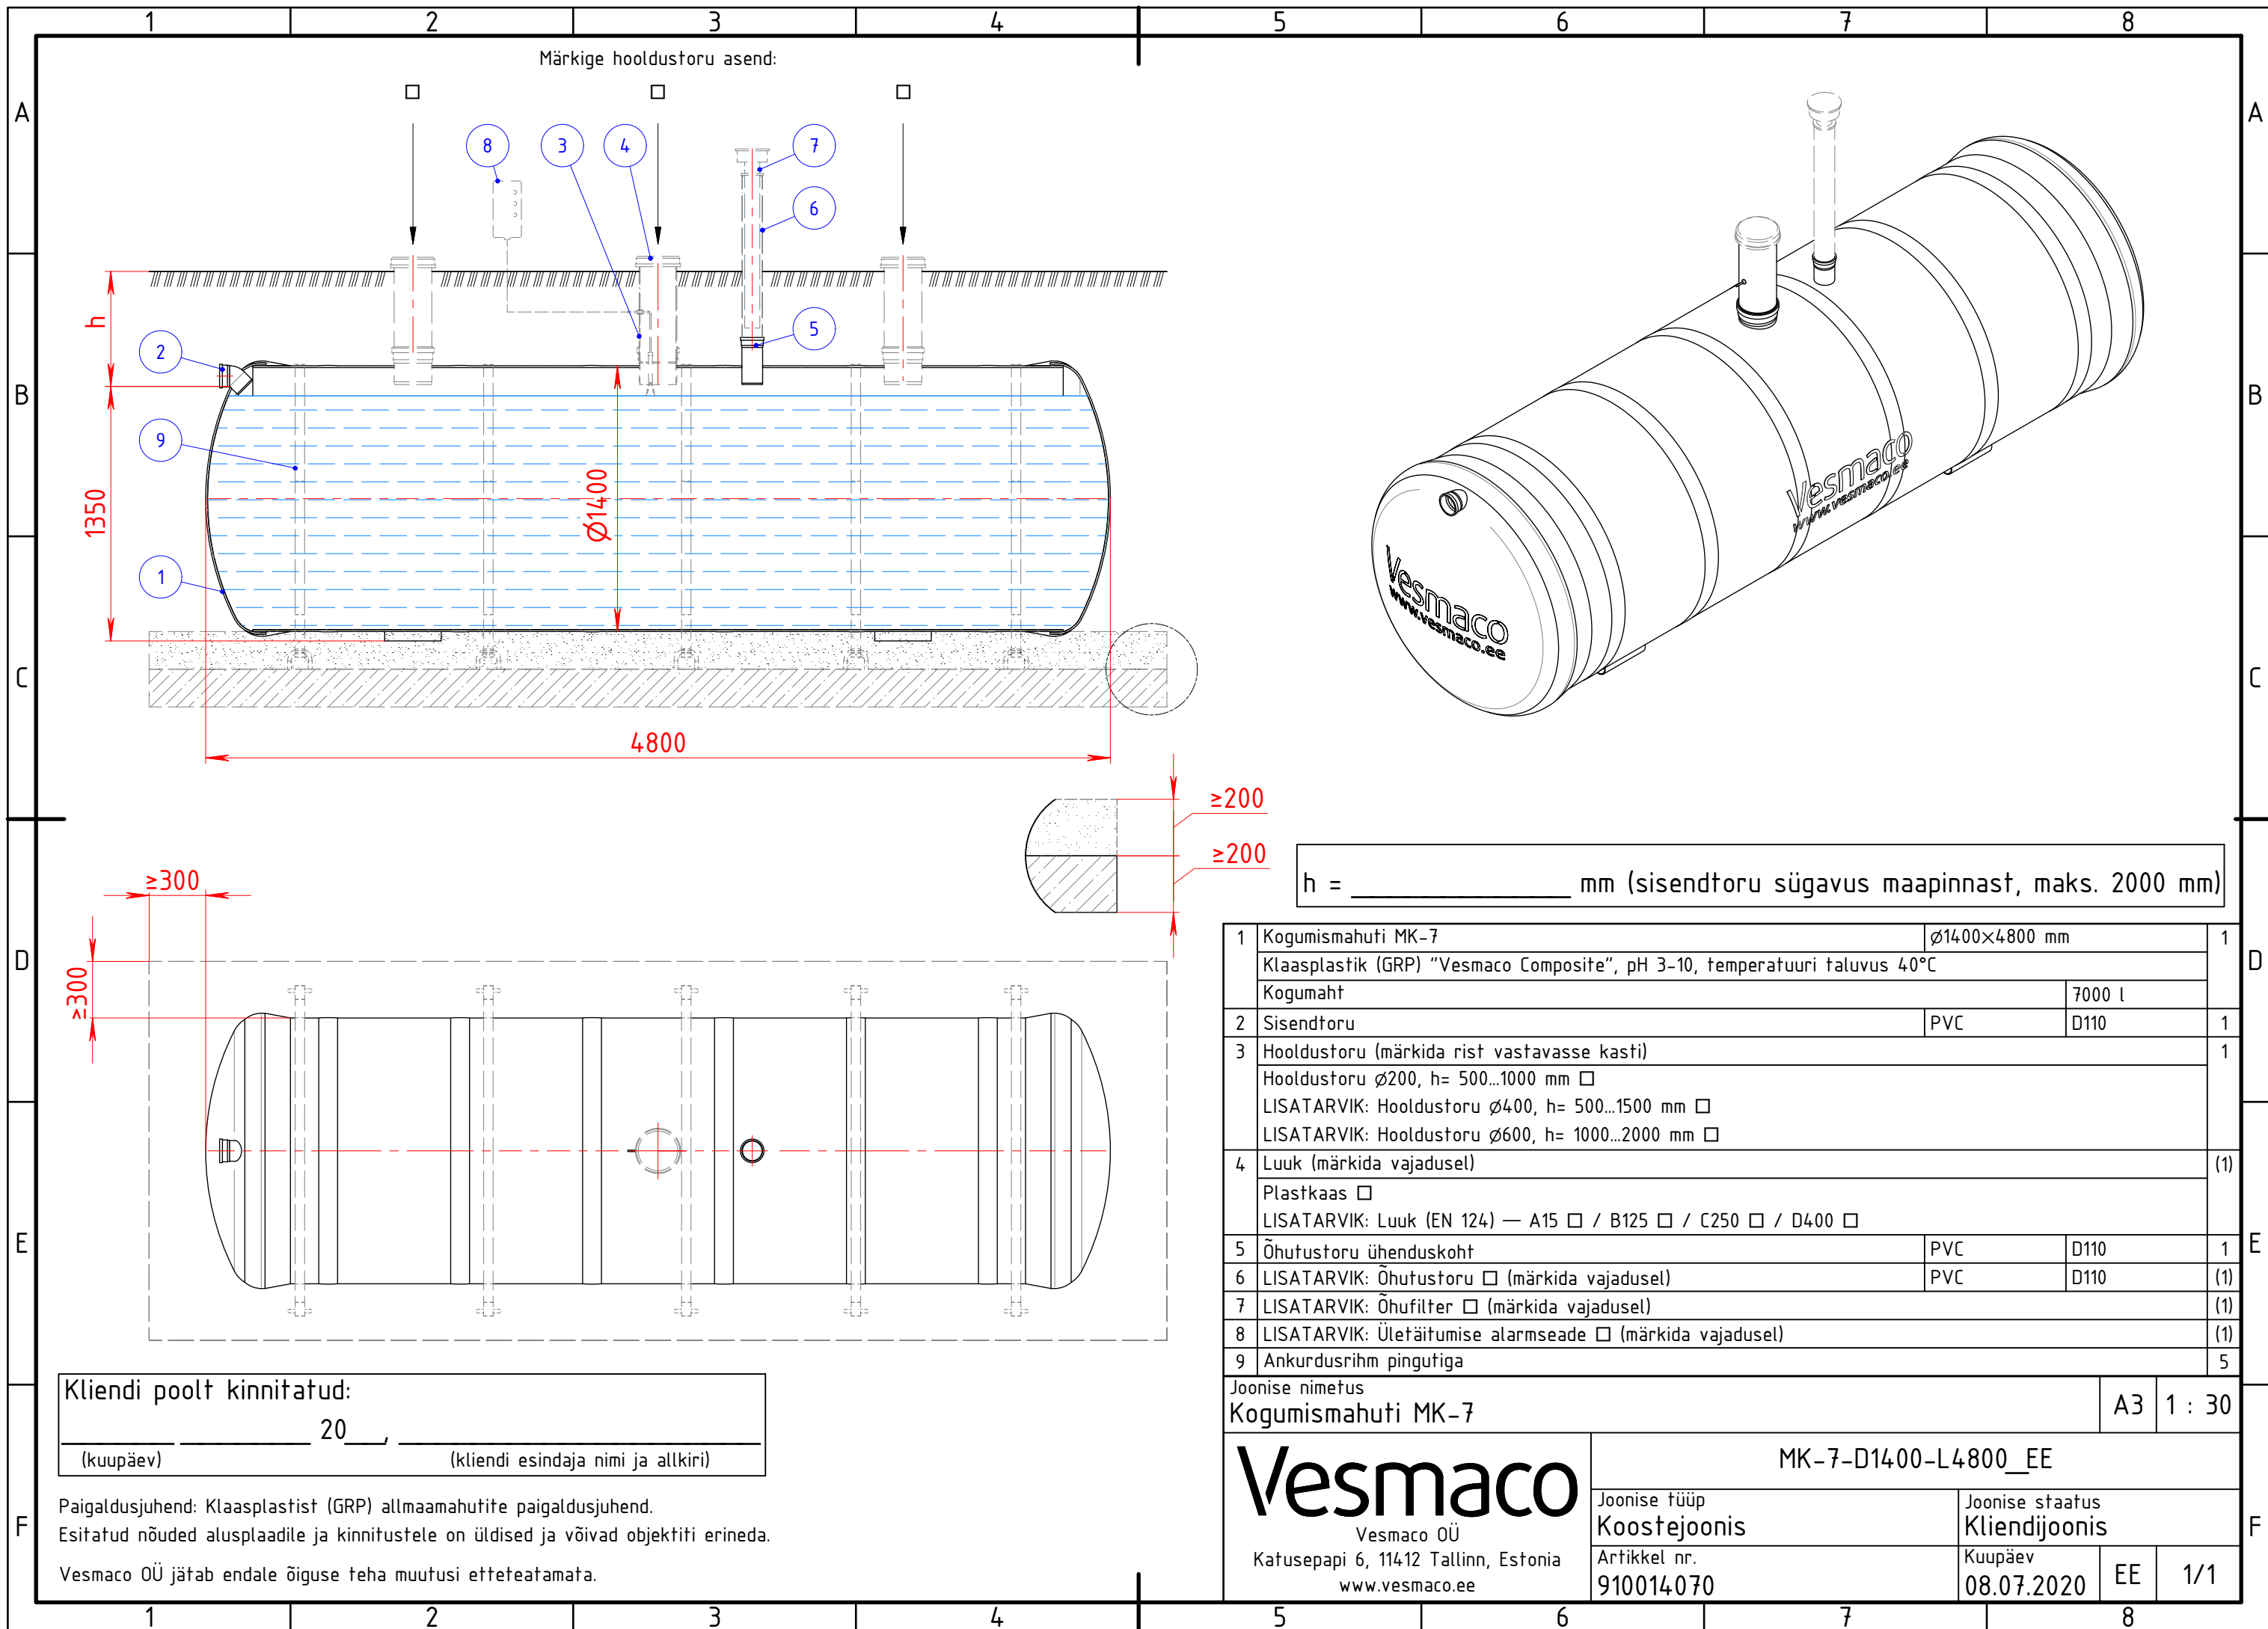
h = _____ mm (sisendtoru sügavus maapinnast, maks. 2000 mm)

1	Kogumismahuti MK-7	Ø1400×4800 mm	1
	Klaasplastik (GRP) "Vesmaco Composite", pH 3-10, temperatuuri taluvus 40°C		
	Kogumaht	7000 l	
2	Sisendtoru	PVC D110	1
3	Hooldustoru (märkida rist vastavasse kasti)		1
	Hooldustoru Ø200, h= 500...1000 mm <input type="checkbox"/>		
	LISATARVIK: Hooldustoru Ø400, h= 500...1500 mm <input type="checkbox"/>		
	LISATARVIK: Hooldustoru Ø600, h= 1000...2000 mm <input type="checkbox"/>		
4	Luuk (märkida vajadusel)		(1)
	Plastkaas <input type="checkbox"/>		
	LISATARVIK: Luuk (EN 124) — A15 <input type="checkbox"/> / B125 <input type="checkbox"/> / C250 <input type="checkbox"/> / D400 <input type="checkbox"/>		
5	Õhutustoru ühenduskoht	PVC D110	1
6	LISATARVIK: Õhutustoru <input type="checkbox"/> (märkida vajadusel)	PVC D110	(1)
7	LISATARVIK: Õhufilter <input type="checkbox"/> (märkida vajadusel)		(1)
8	LISATARVIK: Ületäitumise alarmseade <input type="checkbox"/> (märkida vajadusel)		(1)

9	Ankurdusrihm pingutiga		5

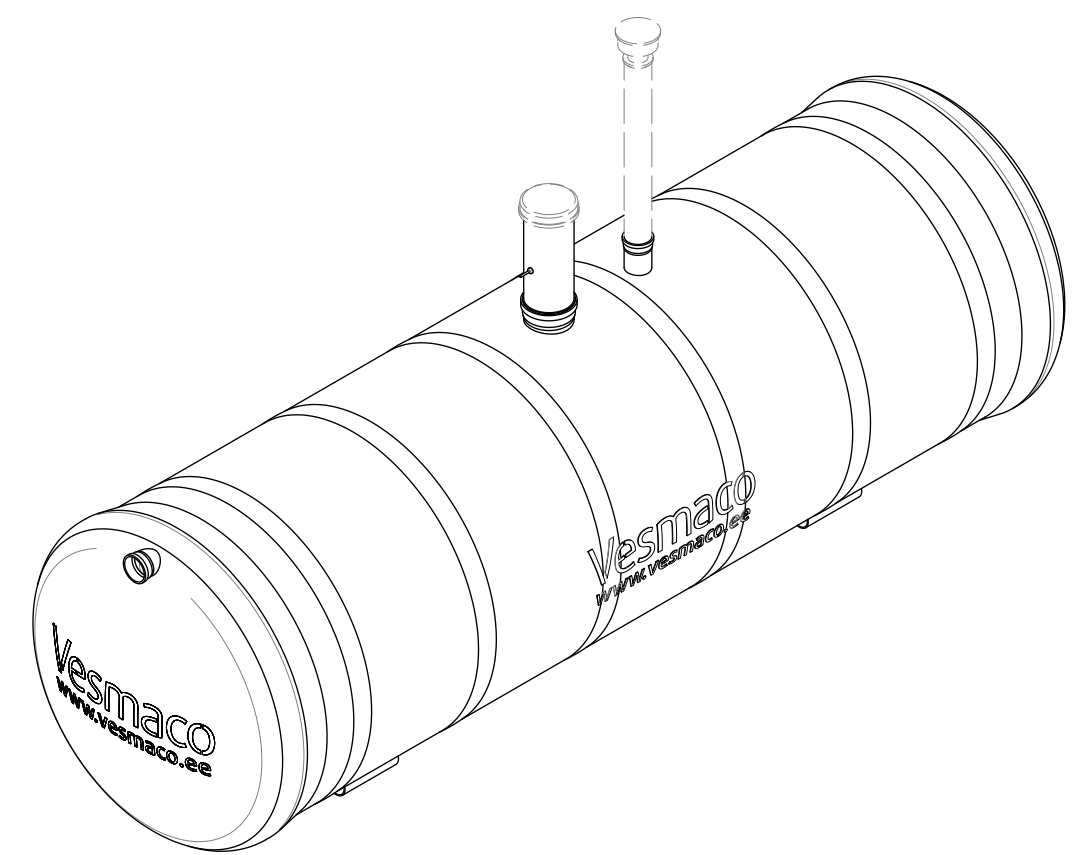
Märkige hooldustoru asend:
