Joonise nimetus: Kogumismahuti MK-4 A3 1 : 30

MK-4-D1400-L2900_EE

Joonise tüüp: Koostejoonis
 Joonise staatus: Kliendijoonis

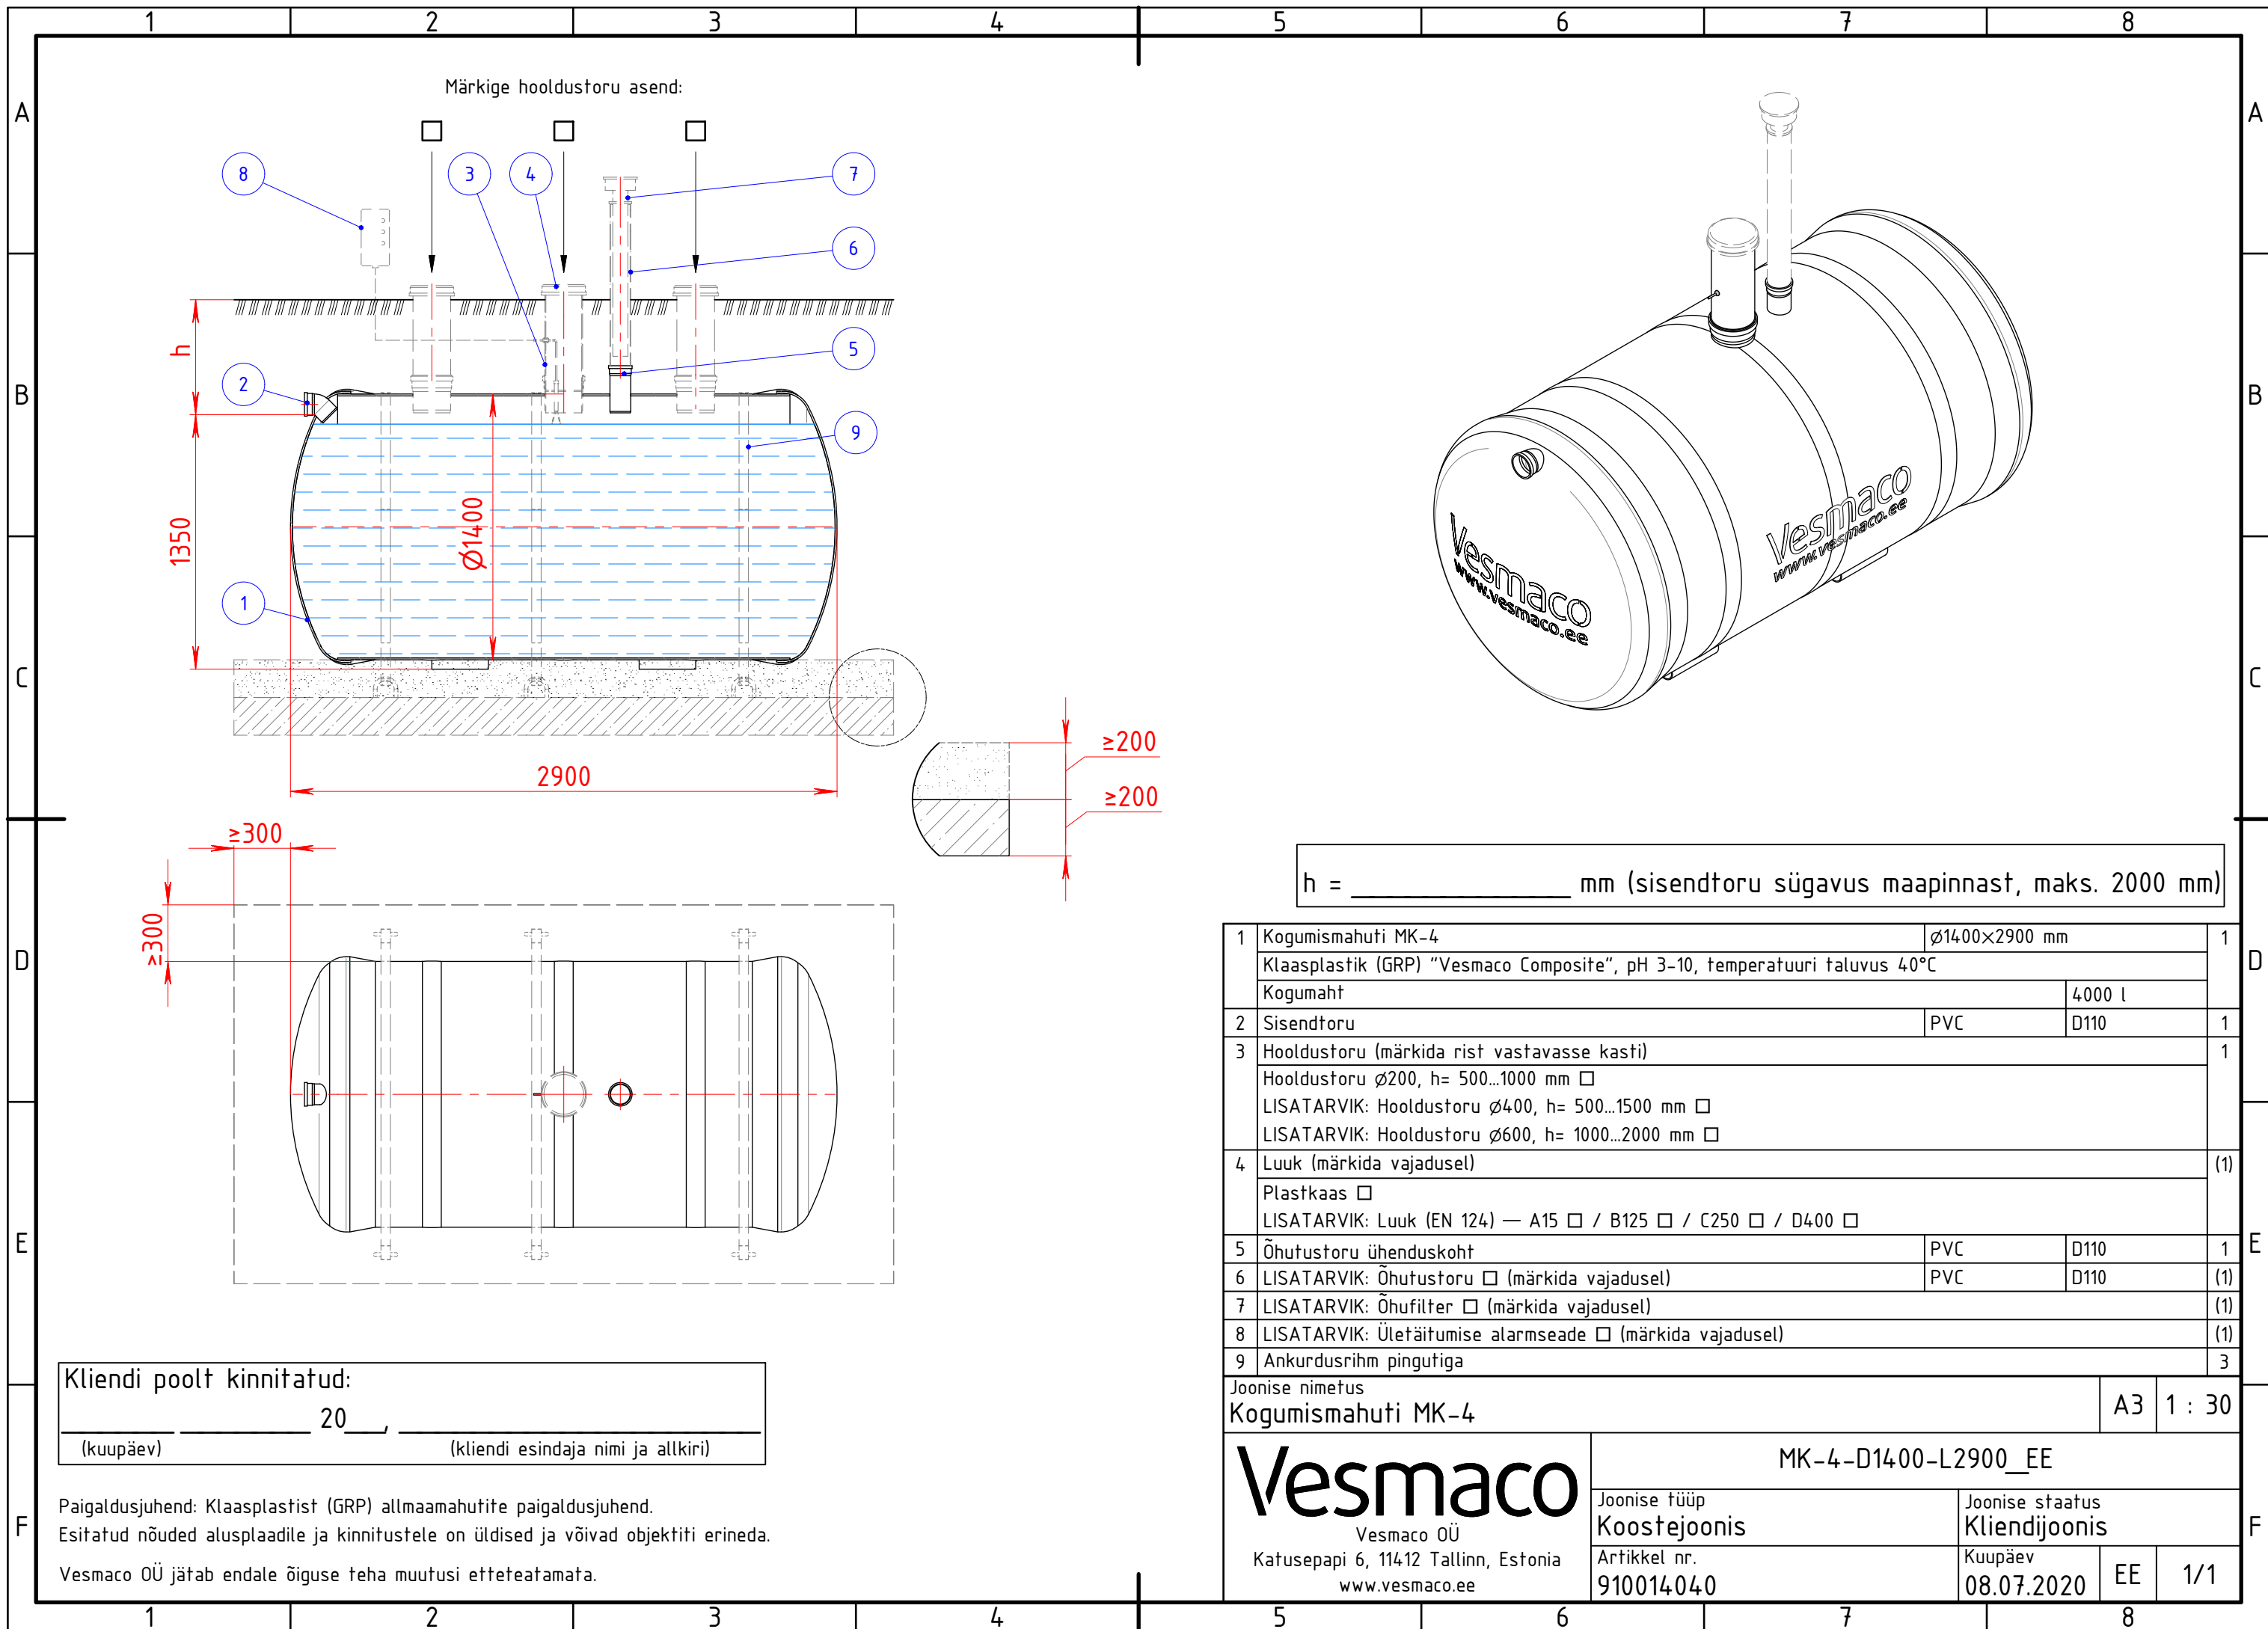
h = _____ mm (sisendtoru sügavus maapinnast, maks. 2000 mm)

1	Kogumismahuti MK-4	Ø1400×2900 mm	1
	Klaasplastik (GRP) "Vesmaco Composite", pH 3-10, temperatuuri taluvus 40°C		
	Kogumaht	4000 l	
2	Sisendtoru	PVC D110	1
3	Hooldustoru (märkida rist vastavasse kasti)		1
	Hooldustoru Ø200, h= 500...1000 mm <input type="checkbox"/>		
	LISATARVIK: Hooldustoru Ø400, h= 500...1500 mm <input type="checkbox"/>		
	LISATARVIK: Hooldustoru Ø600, h= 1000...2000 mm <input type="checkbox"/>		
4	Luuk (märkida vajadusel)		(1)
	Plastkaas <input type="checkbox"/>		
	LISATARVIK: Luuk (EN 124) — A15 <input type="checkbox"/> / B125 <input type="checkbox"/> / C250 <input type="checkbox"/> / D400 <input type="checkbox"/>		
5	Õhutustoru ühenduskoht	PVC D110	1
6	LISATARVIK: Õhutustoru <input type="checkbox"/> (märkida vajadusel)	PVC D110	(1)
7	LISATARVIK: Õhufilter <input type="checkbox"/> (märkida vajadusel)		(1)
8	LISATARVIK: Ületäitumise alarmseade <input type="checkbox"/> (märkida vajadusel)		(1)

9	Ankurdusrihm pingutiga		3
