Joonise nimetus: Kogumismahuti MK-5 A3 1 : 30

MK-5-D1400-L3500\_EE

Joonise tüüp	Koostejoonis	Joonise staatus	Kliendijoonis
Artikkel nr.	910014050	Kuupäev	07.07.2020
		EE	1/1

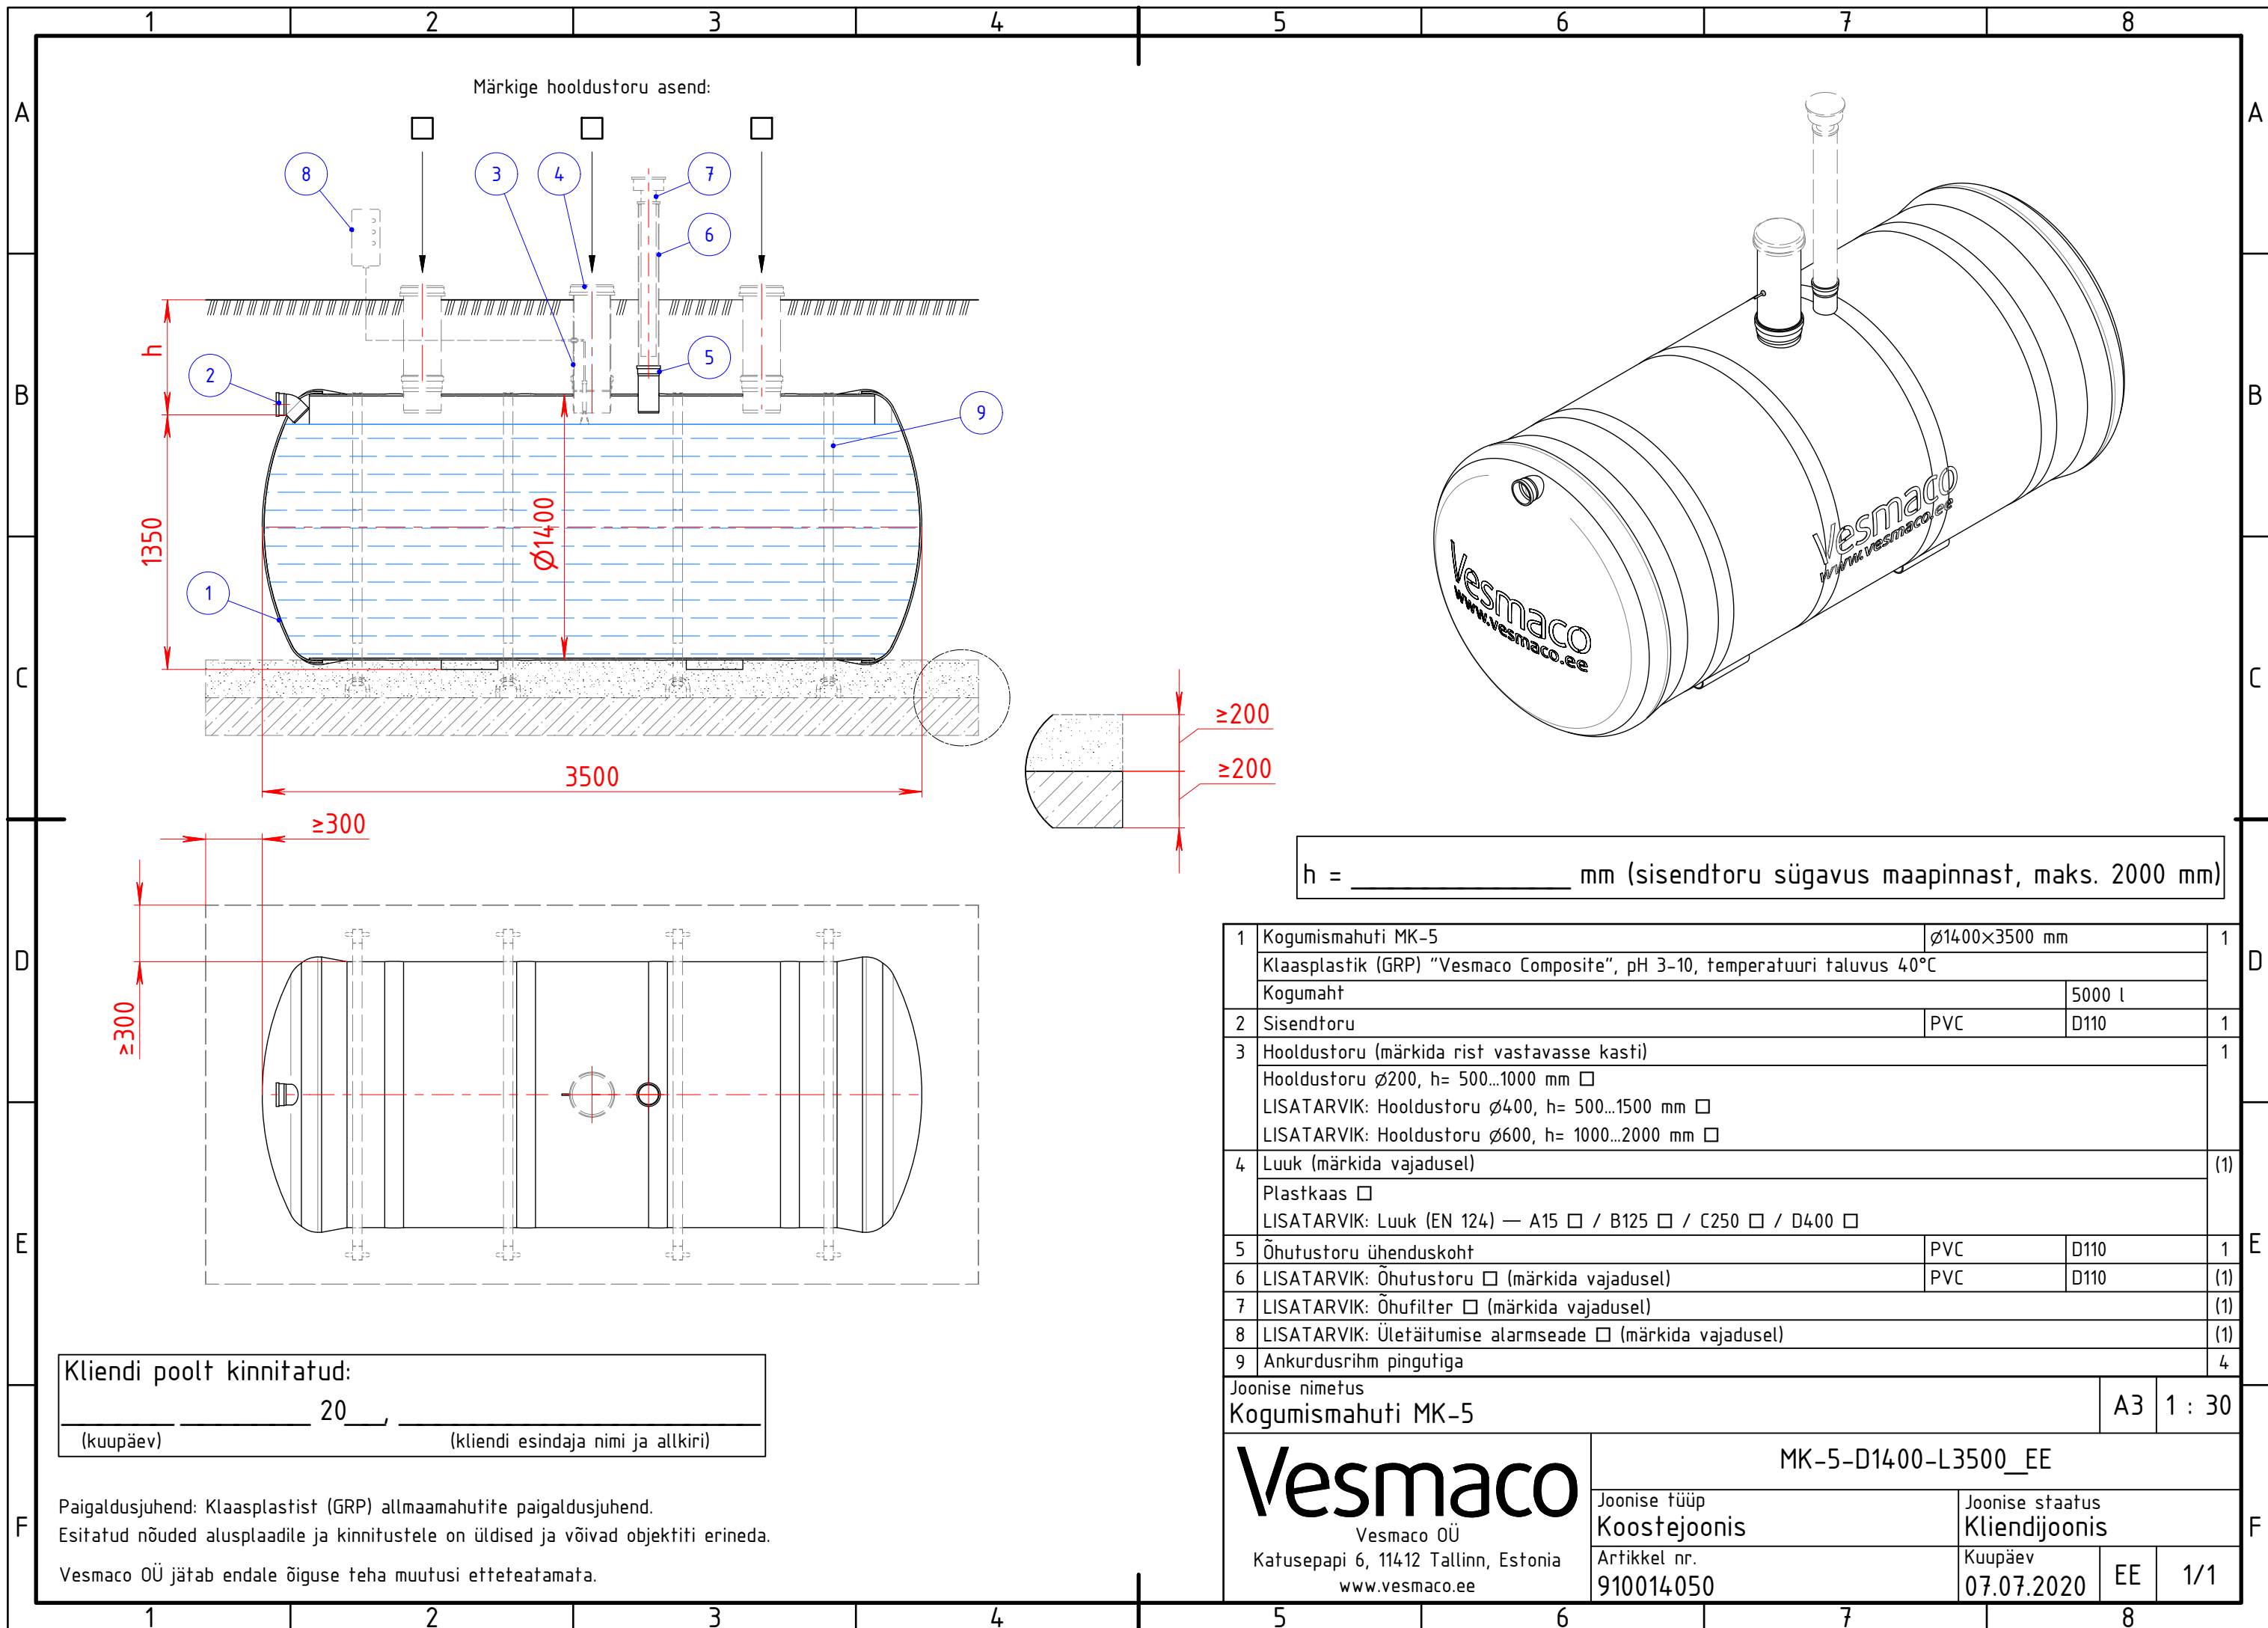
1	Kogumismahuti MK-5	Ø1400×3500 mm	1
	Klaasplastik (GRP) "Vesmaco Composite", pH 3-10, temperatuuri taluvus 40°C		
	Kogumaht	5000 l	
2	Sisendtoru	PVC D110	1
3	Hooldustoru (märkida rist vastavasse kasti)		1
	Hooldustoru Ø200, h= 500...1000 mm <input type="checkbox"/>		
	LISATARVIK: Hooldustoru Ø400, h= 500...1500 mm <input type="checkbox"/>		
	LISATARVIK: Hooldustoru Ø600, h= 1000...2000 mm <input type="checkbox"/>		
4	Luuk (märkida vajadusel)		(1)
	Plastkaas <input type="checkbox"/>		
	LISATARVIK: Luuk (EN 124) — A15 <input type="checkbox"/> / B125 <input type="checkbox"/> / C250 <input type="checkbox"/> / D400 <input type="checkbox"/>		
5	Õhutustoru ühenduskoht	PVC D110	1
6	LISATARVIK: Õhutustoru <input type="checkbox"/> (märkida vajadusel)	PVC D110	(1)
7	LISATARVIK: Õhufilter <input type="checkbox"/> (märkida vajadusel)		(1)
8	LISATARVIK: Ületäitumise alarmseade <input type="checkbox"/> (märkida vajadusel)		(1)

9	Ankurdusrihm pingutiga		4

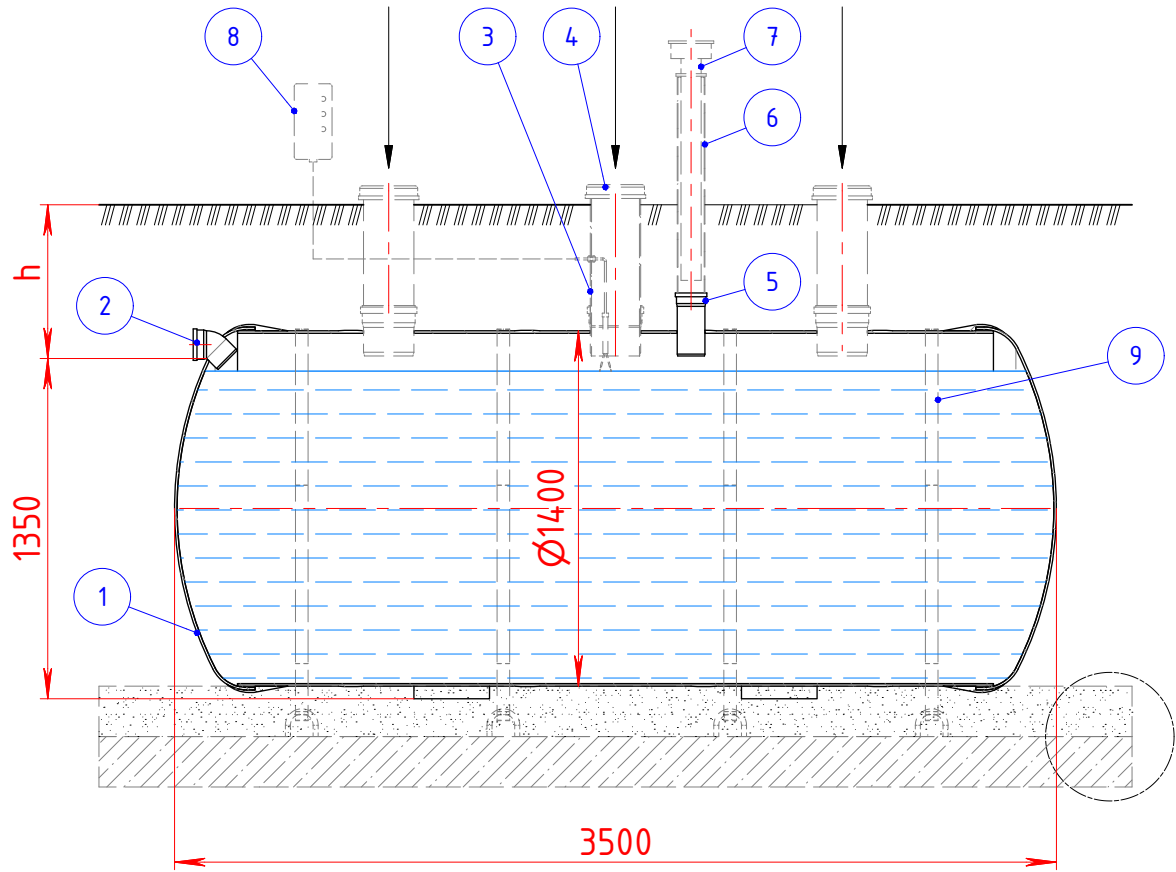
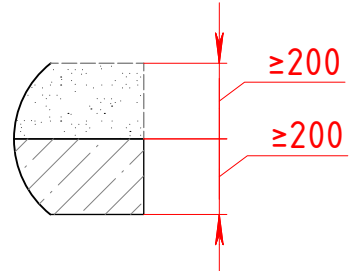
Märkige hooldustoru asend:

h = \_\_\_\_\_ mm (sisendtoru sügavus maapinnast, maks. 2000 mm)
