Joonise nimetus: Kogumismahuti MK-9 A3 1 : 35

**Vesmaco**  
 Vesmaco OÜ  
 Katusepapi 6, 11412 Tallinn, Estonia  
 www.vesmaco.ee

MK-9-D1600-L4700\_EE

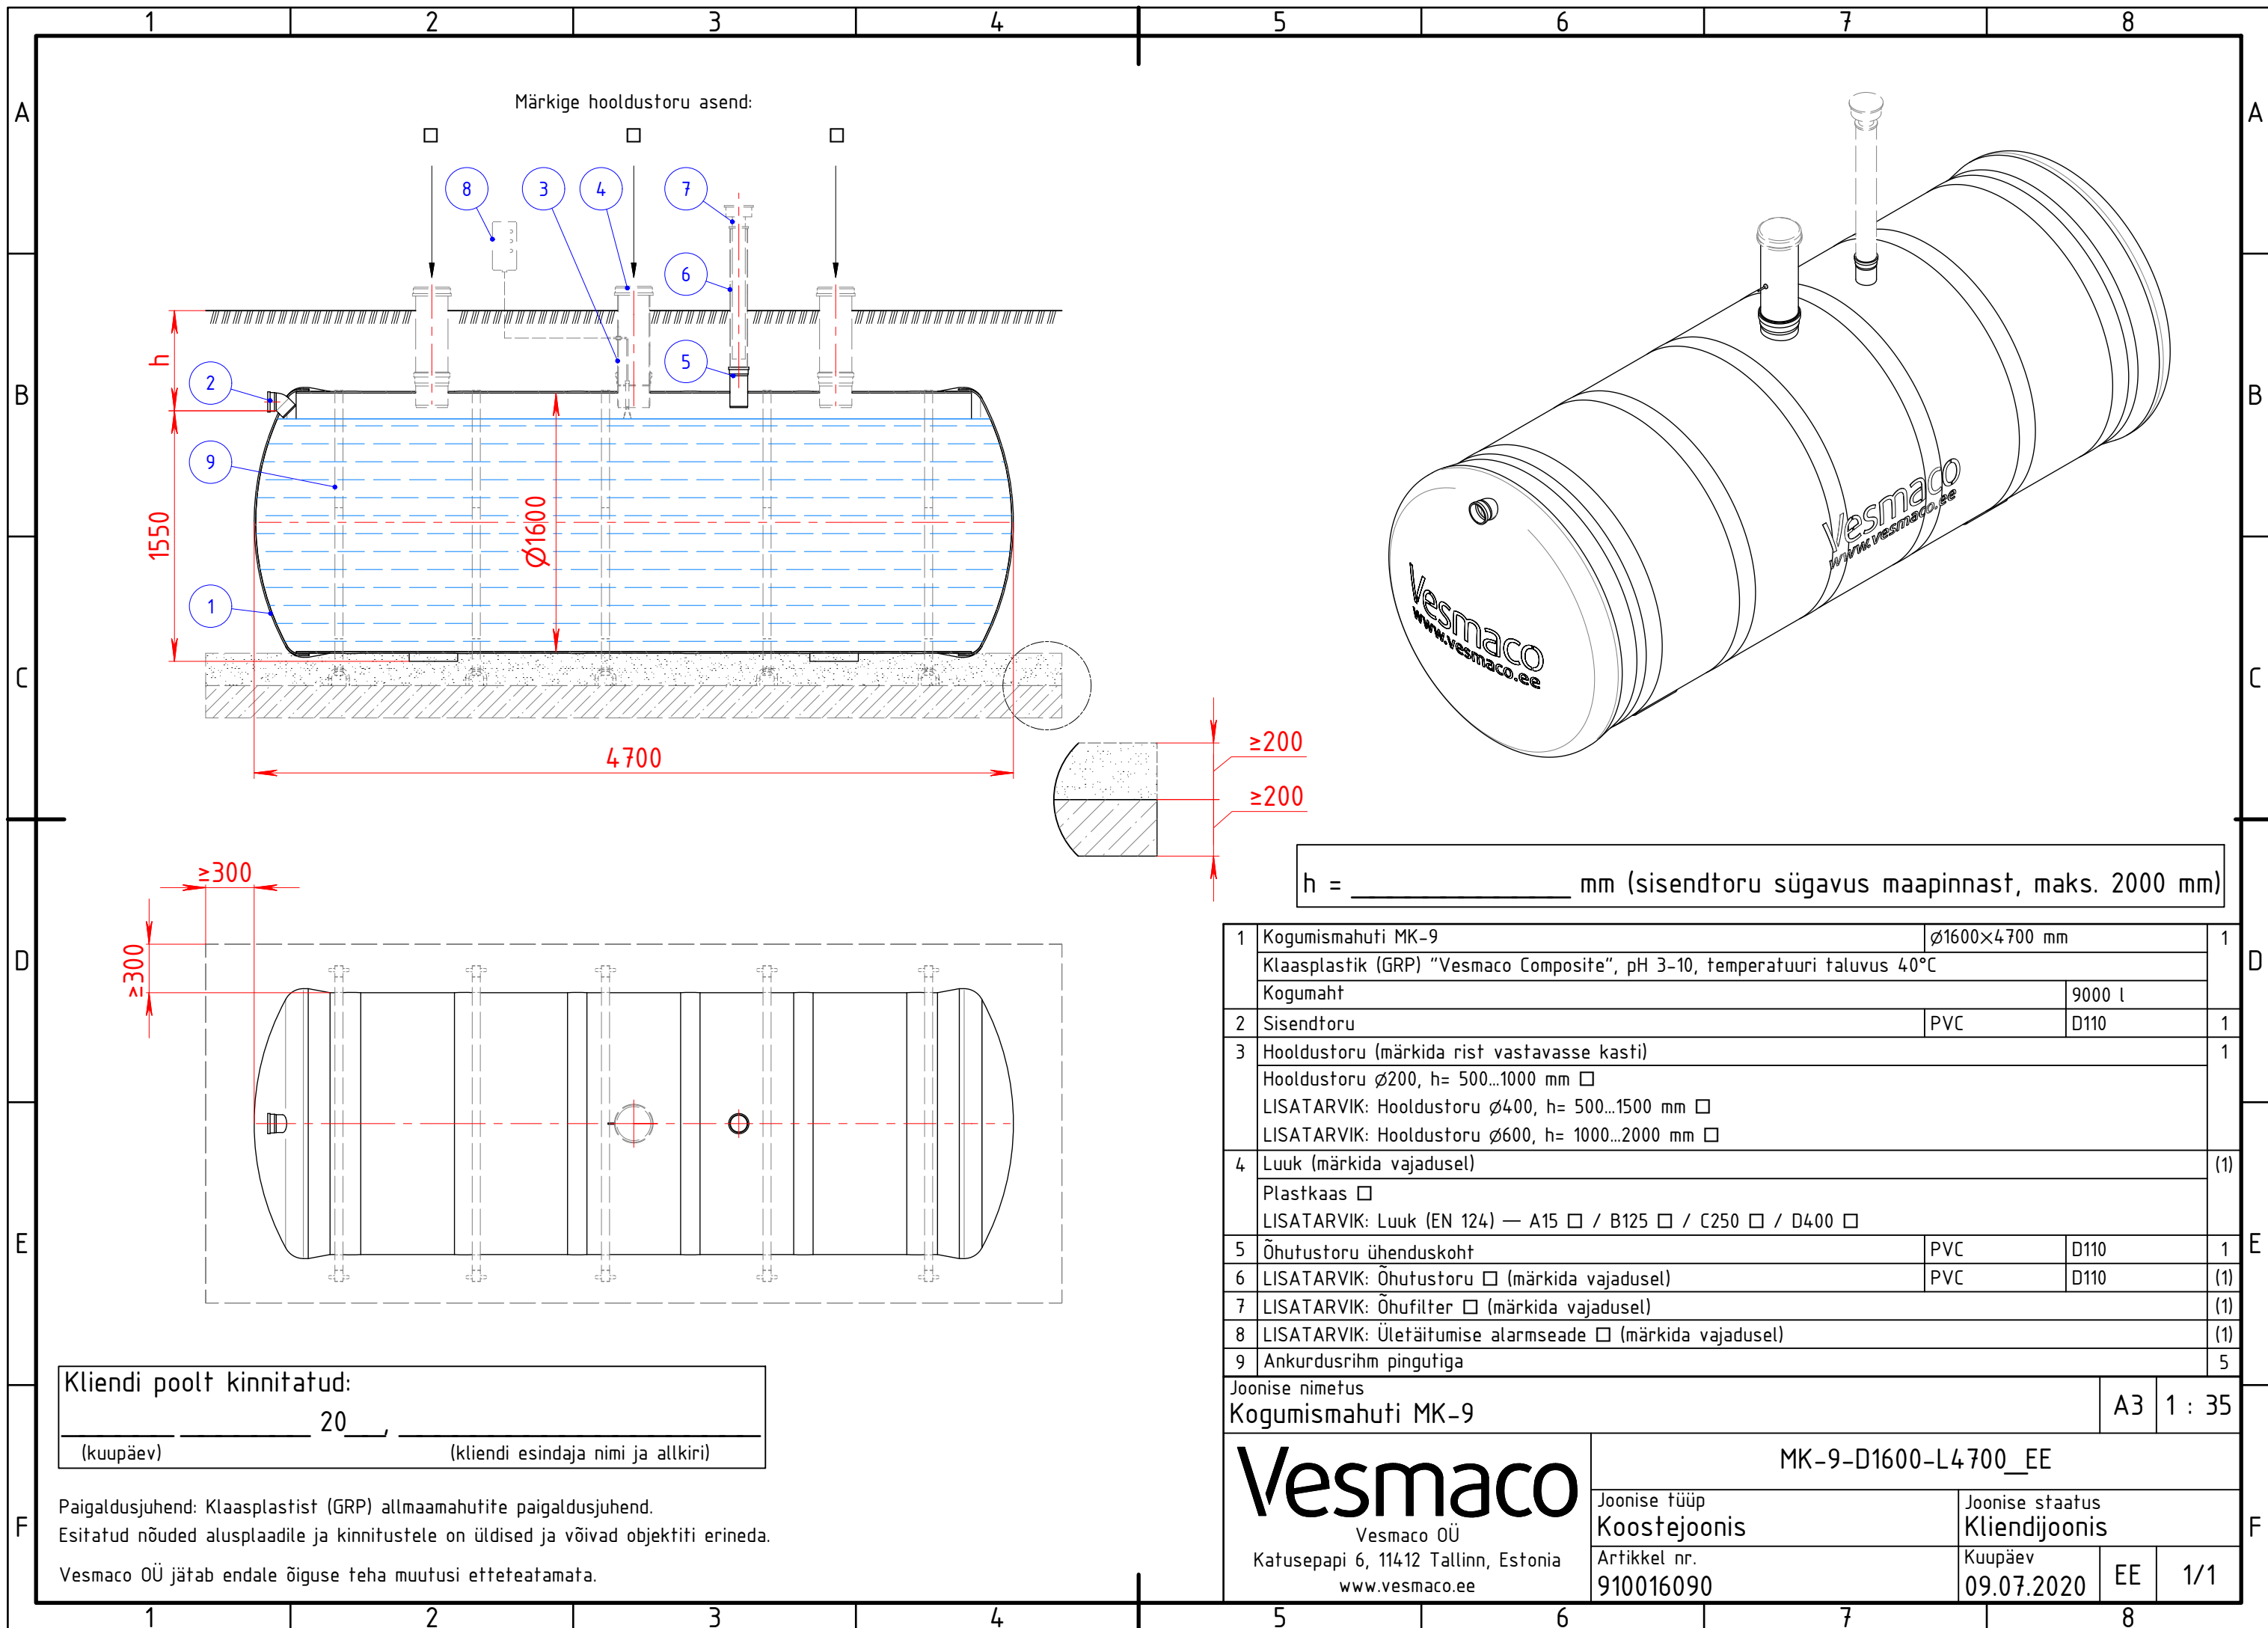
1	Kogumismahuti MK-9	Ø1600×4700 mm	1
	Klaasplastik (GRP) "Vesmaco Composite", pH 3-10, temperatuuri taluvus 40°C		
	Kogumaht	9000 l	
2	Sisendtoru	PVC D110	1
3	Hooldustoru (märkida rist vastavasse kasti)		1
	Hooldustoru Ø200, h= 500...1000 mm <input type="checkbox"/>		
	LISATARVIK: Hooldustoru Ø400, h= 500...1500 mm <input type="checkbox"/>		
	LISATARVIK: Hooldustoru Ø600, h= 1000...2000 mm <input type="checkbox"/>		
4	Luuk (märkida vajadusel)		(1)
	Plastkaas <input type="checkbox"/>		
	LISATARVIK: Luuk (EN 124) — A15 <input type="checkbox"/> / B125 <input type="checkbox"/> / C250 <input type="checkbox"/> / D400 <input type="checkbox"/>		
5	Õhutustoru ühenduskoht	PVC D110	1
6	LISATARVIK: Õhutustoru <input type="checkbox"/> (märkida vajadusel)	PVC D110	(1)
7	LISATARVIK: Õhufilter <input type="checkbox"/> (märkida vajadusel)		(1)
8	LISATARVIK: Ületäitumise alarmseade <input type="checkbox"/> (märkida vajadusel)		(1)

9	Ankurdusrihm pingutiga		5

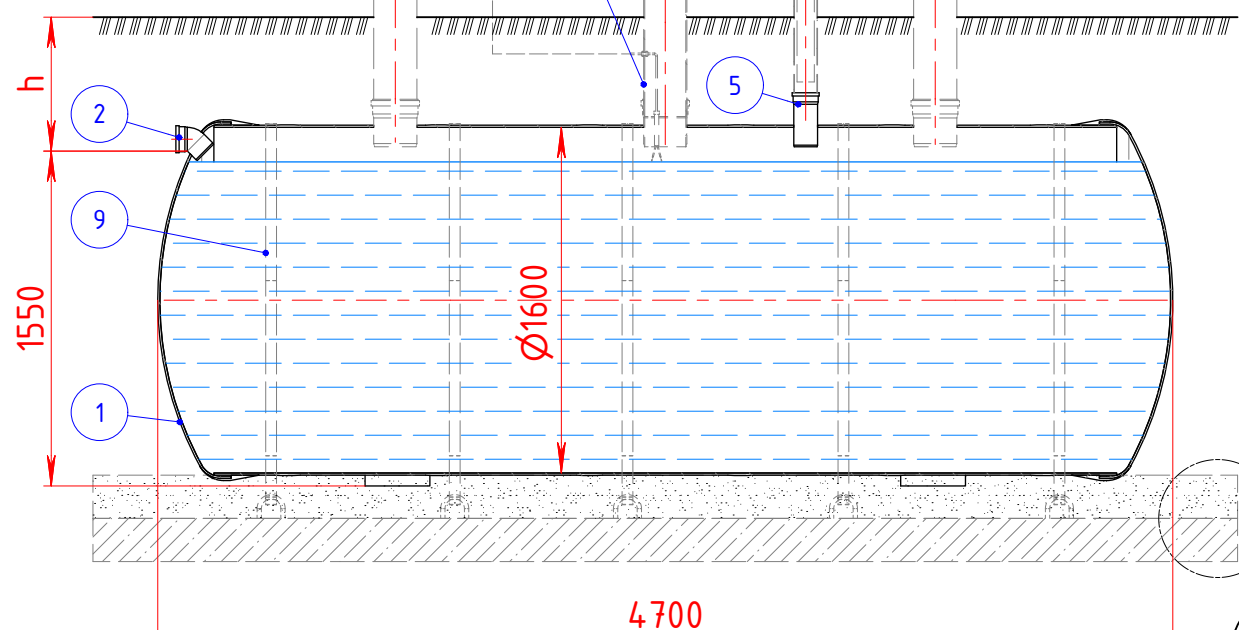
Märkige hooldustoru asend:

h = \_\_\_\_\_ mm (sisendtoru sügavus maapinnast, maks. 2000 mm)
